## **MAISON MICHEL-ROBILLARD • BRAEROB FARM**

**20345, CHEMIN SAINTE-MARIE  
SAINTE-ANNE-DE-BELLEVUE**

**ÉTAT DE CONSERVATION &  
INVENTAIRE DES ÉLÉMENTS CARACTÉRISTIQUES SUBSISTANTS**

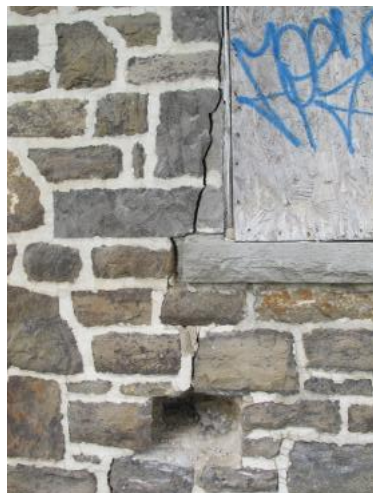
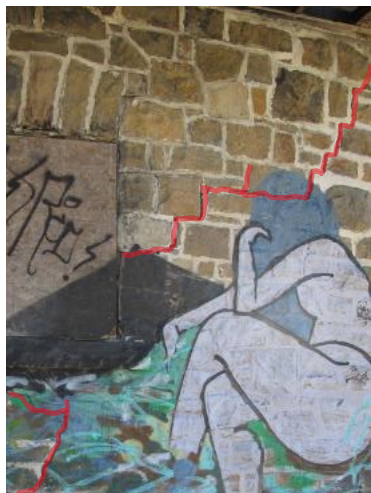
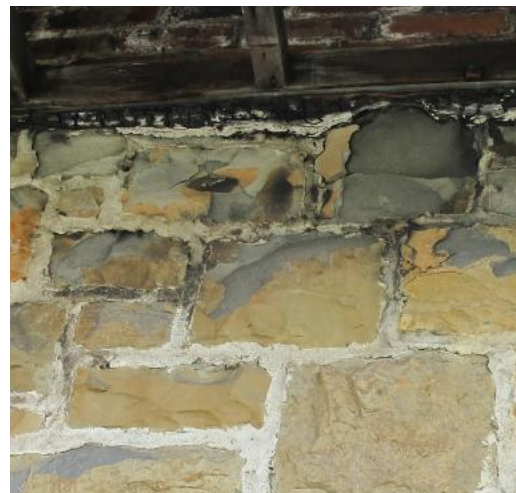
Les murs sont particulièrement solides, et ce, malgré de nombreuses lézardes importantes laissant croire à un mouvement des fondations, principalement sur le carré principal de la maison. On note des réparations antérieures de lézardes avec un scellant blanc. Le mouvement des murs semblent donc précéder l'incendie de 2012.

Lézardes

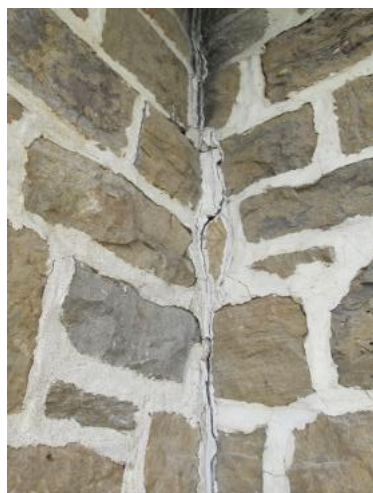
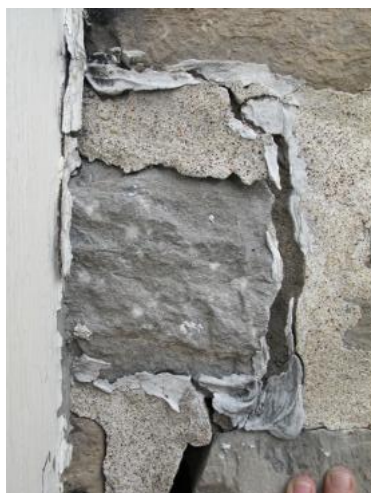
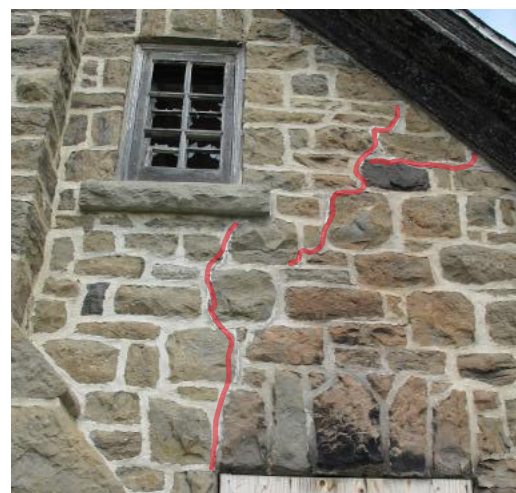
Pierres éclatées

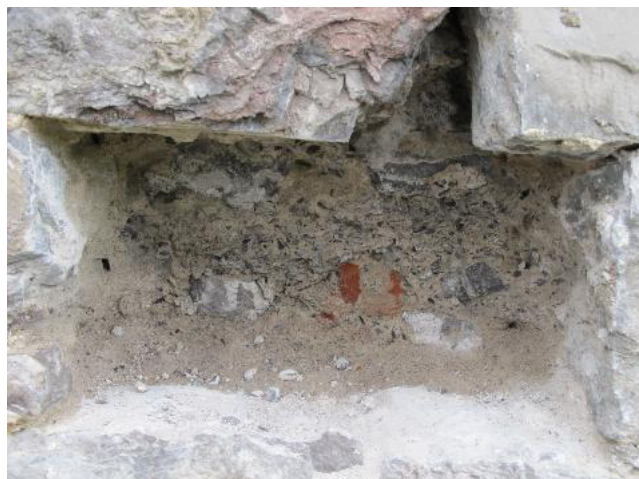
L'ensemble des ouvertures exploratoires (O.E.) démontre la solidité du mur, et ce, malgré les mouvements apparents. L'O.E. no. 9, située sur l'aile ouest, est humide. On note la présence de briques dans quelques ouvertures ainsi qu'une solive dans l'O.E. no. 15.

**O.E. no. 9, présence de briques, 22 mai 2019**

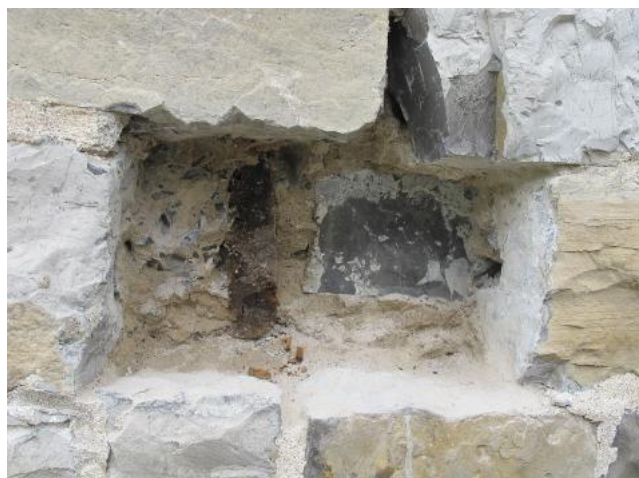
**O.E. no. 15, solive en bois, 22 mai 2019**

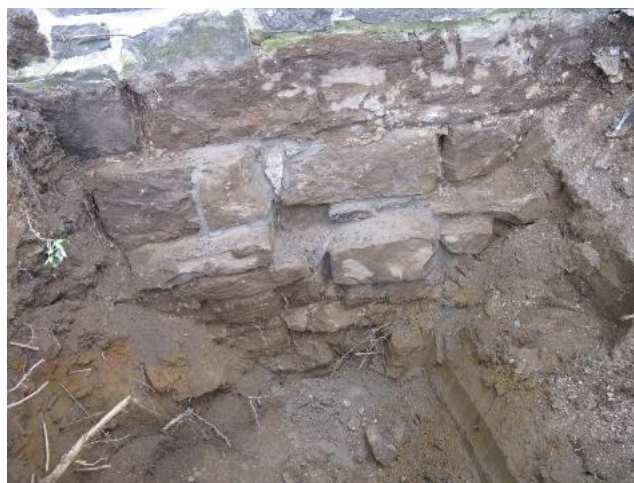
P.E. no. 4, suite au curetage de surface et au rejointoiment

Le P.E. no. 4 révèle l'utilisation d'une section d'environ 12 po. de béton afin de combler un vide dans la fondation d'origine au moment de la reconstruction.

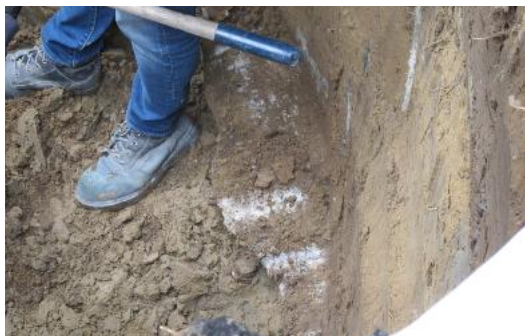
P.E. no. 3, empattement irrégulier

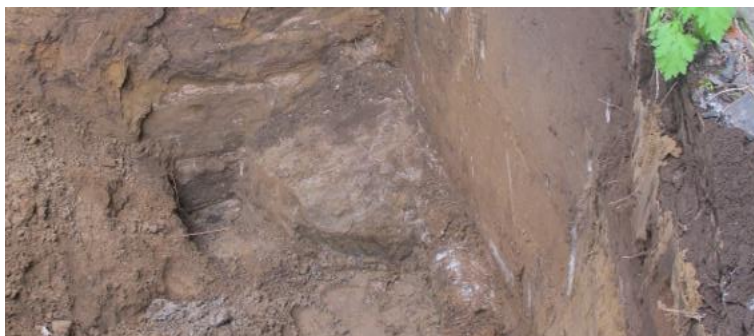
P.E. no. 3, fondation coulée sur une pierre existante

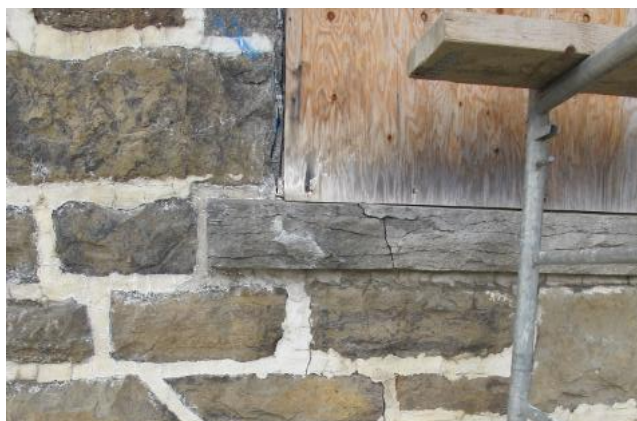
Les allèges sont dans un très bon état général. Plusieurs présentent des fissures qui ne semblent pas porter atteinte à leur capacité constructive. Une seule allège présente une usure et un délaminage important. Deux allèges n'ont pu être documentées lors de l'expertise (no.1 et no.16).

**Allège no. 10, fissure et délamination**

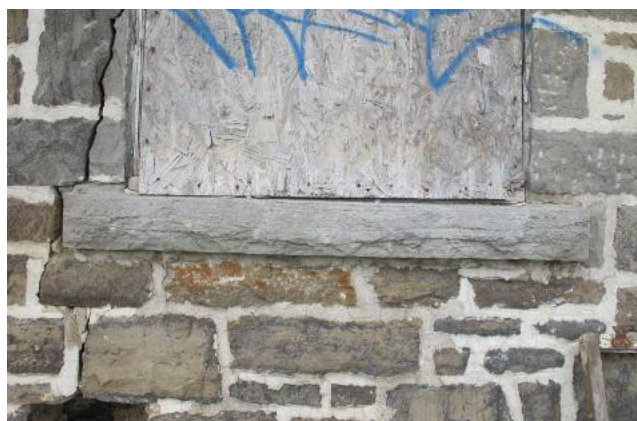
**Allège no. 13, en bon état**

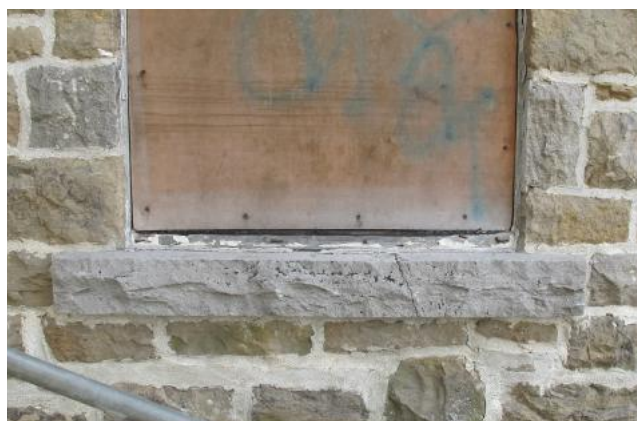
**Allège no. 23, fissure**

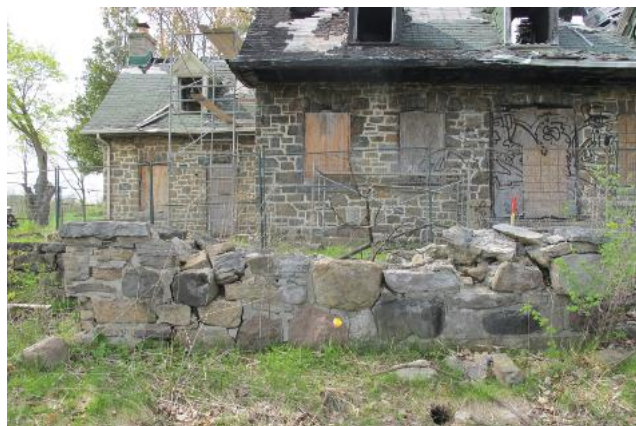
Le muret est généralement en mauvais état. Plusieurs sections se sont effondrées, alors que des pierres sont tombées à de nombreux autres endroits. La nature a aussi pris le dessus, notamment dans les escaliers. Celui du coin sud-ouest n'est d'ailleurs plus praticable. Le muret est toutefois présent sur tout le pourtour de la terrasse, structurant encore les accès vers la maison malgré son mauvais état. Le puits est dans un état semblable.

**Effondrement d'une partie du muret**

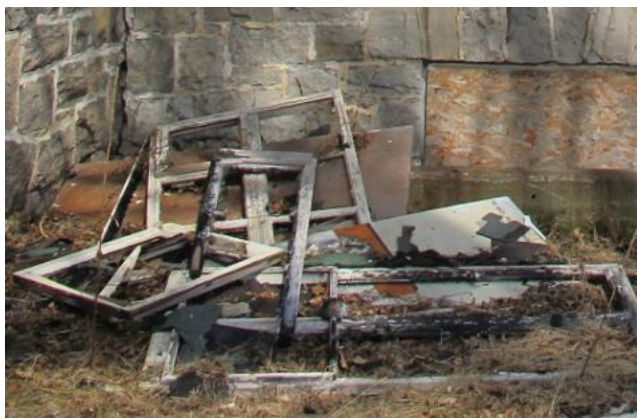
Vestiges des fenêtres, 2014

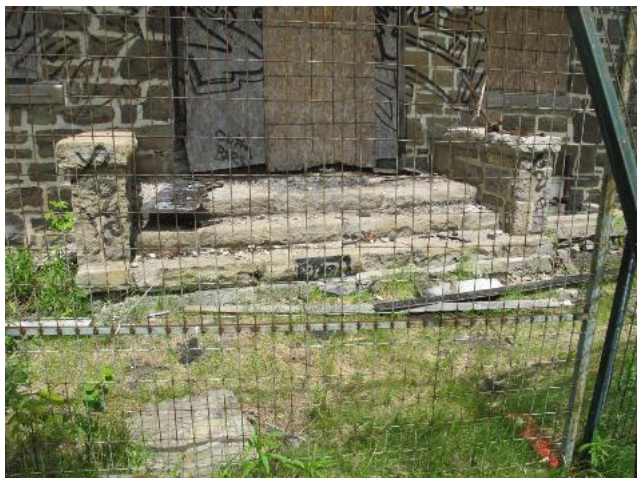
Les escaliers en pierre des diverses entrées du bâtiment sont généralement en mauvais état. Si celui arrière, au nord, est irrécupérable, les autres pourraient toutefois être solidifiés.

Escalier de l'entrée principale, 2019

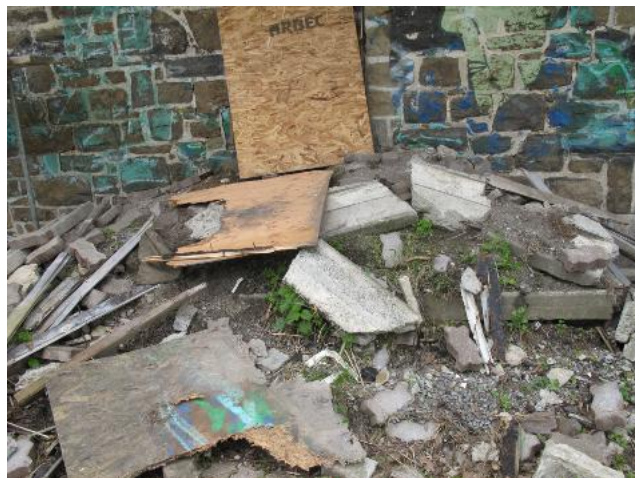
Escalier de l'entrée nord, 2019
