## **MAISON MICHEL-ROBILLARD • BRAEROB FARM**

**20345, CHEMIN SAINTE-MARIE  
SAINTE-ANNE-DE-BELLEVUE**

**ÉTAT DE CONSERVATION &  
INVENTAIRE DES ÉLÉMENTS CARACTÉRISTIQUES SUBSISTANTS**

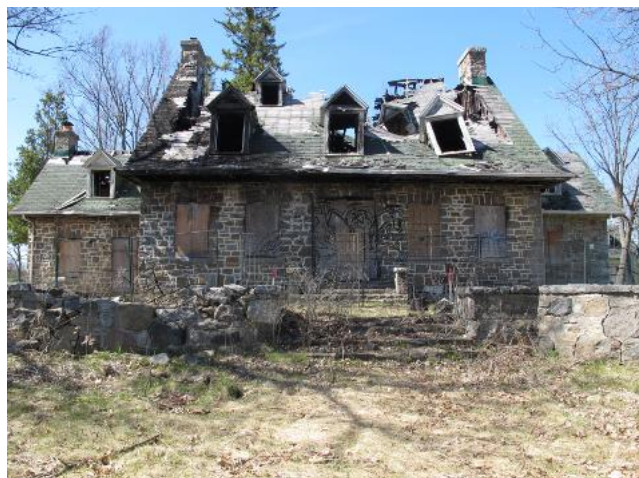
Façade sud

De manière générale, le bâtiment est en mauvais état. L'incendie de 2012 aura grandement abîmé la toiture et les intérieurs, qui sont irrécupérables. L'exposition de l'immeuble aux intempéries aura également aggravé la situation avec le temps. Les visites et expertises ont permis l'évaluation des composantes suivantes quant à leur état de conservation en vue du recyclage du bâtiment.

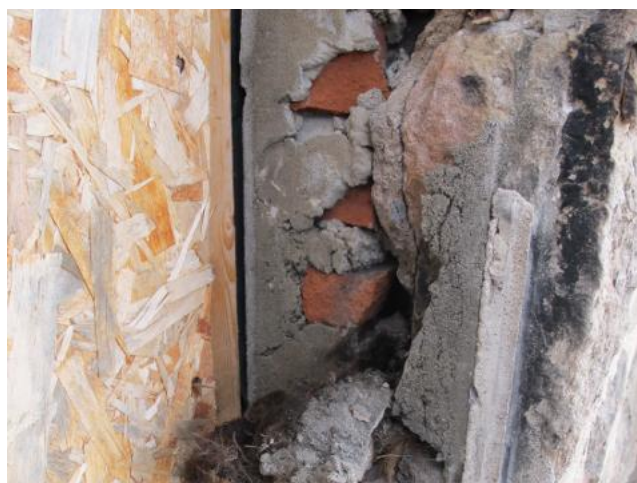
Briques dans la composition du mur, ouverture no. 7, 2014 (aujourd'hui placardée devant ce détail)

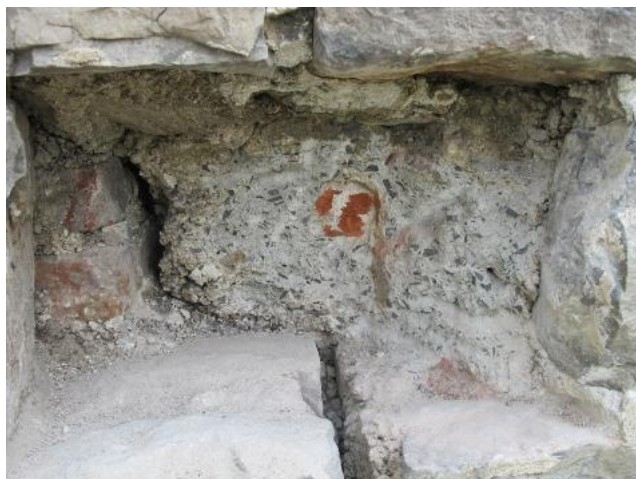
**O.E. no. 11, présence de briques, 22 mai 2019**

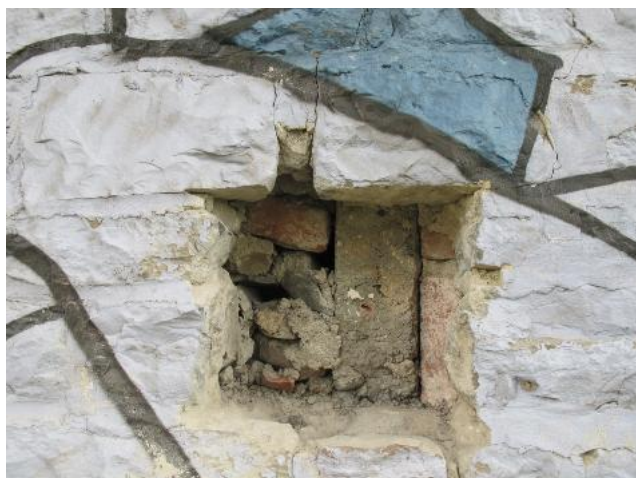
**O.E. no. 17, présence de briques, 22 mai 2019**

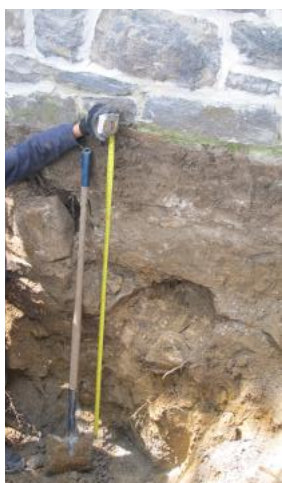
P.E. no. 1

Les fondations du corps principal du bâtiment, en moellons, semblent être ceux de la maison construite vers 1800. Un curetage démontre la solidité du mortier dans l'ensemble, bien qu'il se désagrège un peu en surface sur le côté ouest du bâtiment (voir P.E. no. 4). Les moellons sont sains. La profondeur des fondations, tout comme le niveau du sol au pourtour de la maison, varie légèrement. Les P.E. no. 1, no. 3 et no. 4 permettent de voir l'état de ces fondations et dans établir la profondeur.

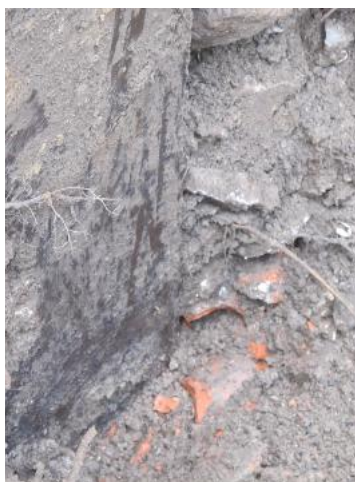
P.E. no. 2, drain de terre cuite

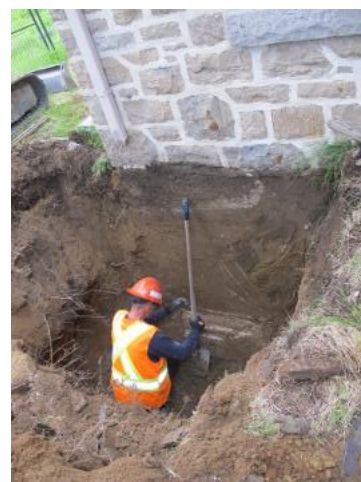
P.E. no. 5

Les fondations des ailes est et ouest sont en béton, recouvertes d'une couche de goudron en guise d'étanchéité. Toutefois, certaines de leurs caractéristiques varient en dimensions. Les fondations de l'aile est ont un empattement de 8 po. de profond et 4 po. de projection. Le dessus de l'empattement est à 60 po. du niveau du sol. Un drain français de terre cuite se trouve au-dessus de l'empattement et une pierrée est aménagée dans le remblai le long du mur de fondation (voir P.E. no. 2). Du côté de l'aile ouest, l'empattement est irrégulier sur sa projection, et a une profondeur de 6 po. Le dessus de l'empattement se trouve à environ 55 po. du niveau du sol.

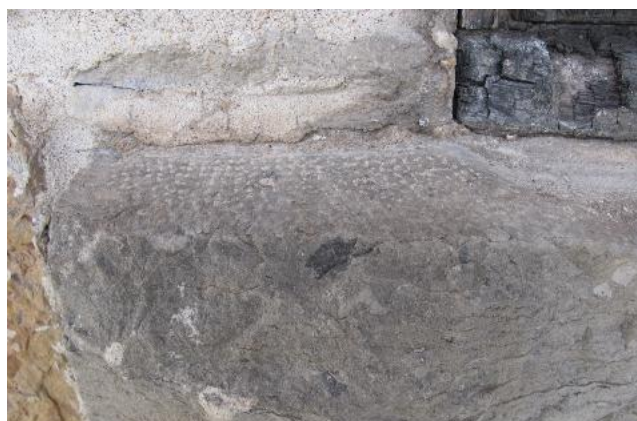
**Talon de l'allège no. 11**

Les allèges sont dans un très bon état général. Plusieurs présentent des fissures qui ne semblent pas porter atteinte à leur capacité constructive. Une seule allège présente une usure et un délaminage important. Deux allèges n'ont pu être documentées lors de l'expertise (no.1 et no.16).

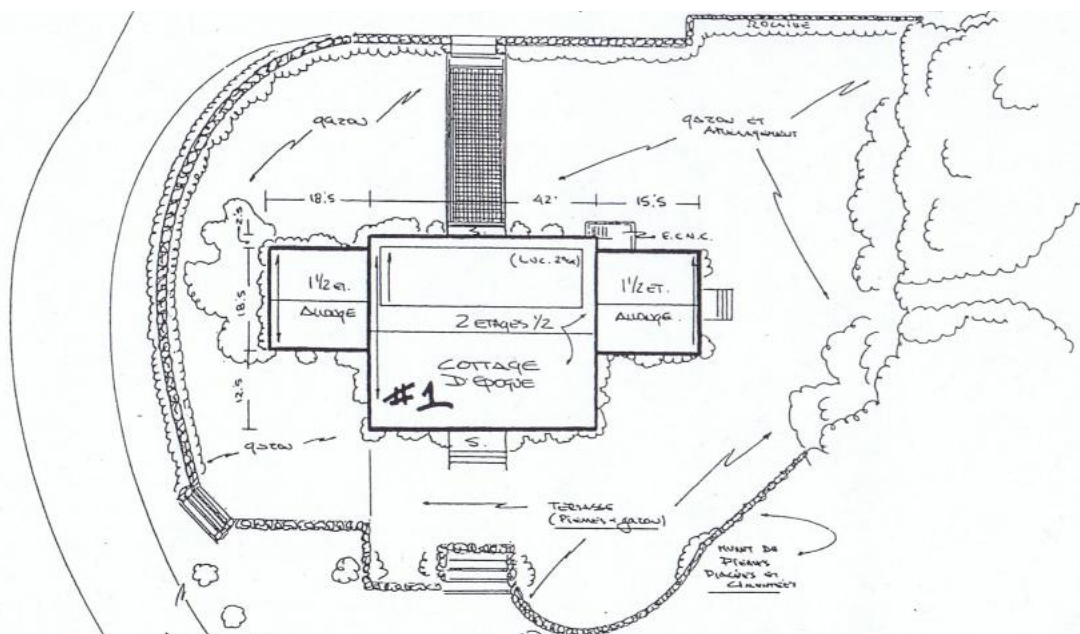
Le muret est généralement en mauvais état. Plusieurs sections se sont effondrées, alors que des pierres sont tombées à de nombreux autres endroits. La nature a aussi pris le dessus, notamment dans les escaliers. Celui du coin sud-ouest n'est d'ailleurs plus praticable. Le muret est toutefois présent sur tout le pourtour de la terrasse, structurant encore les accès vers la maison malgré son mauvais état. Le puits est dans un état semblable.

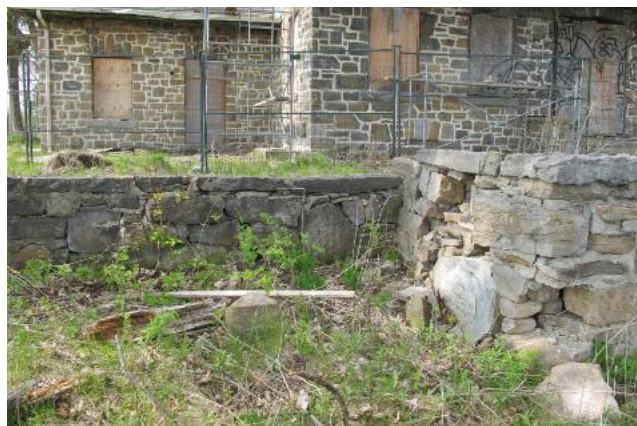
**Deux hauteurs de muret**

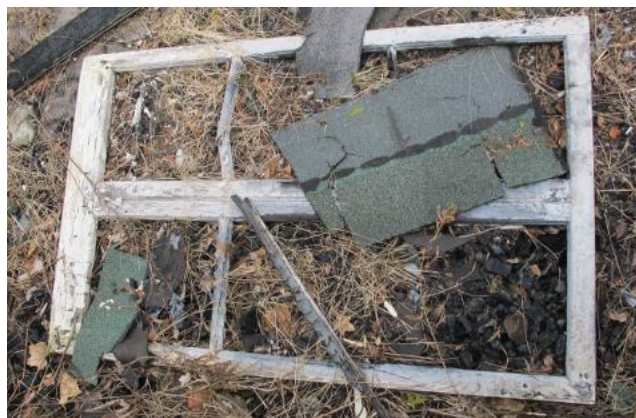
L'ensemble des ouvertures est placardé au rez-de-chaussée. Les lucarnes qui sont visibles, permettent de constater l'absence ou le piètre état des fenêtres, fortement endommagées par le sinistre. En combinant les nombreux châssis abîmés qui se trouvent au sol près du bâtiment ainsi que les photos antérieures à 2012, il est possible de documenter les détails des portes et fenêtres.

Vestige d'une fenêtre type, 2014

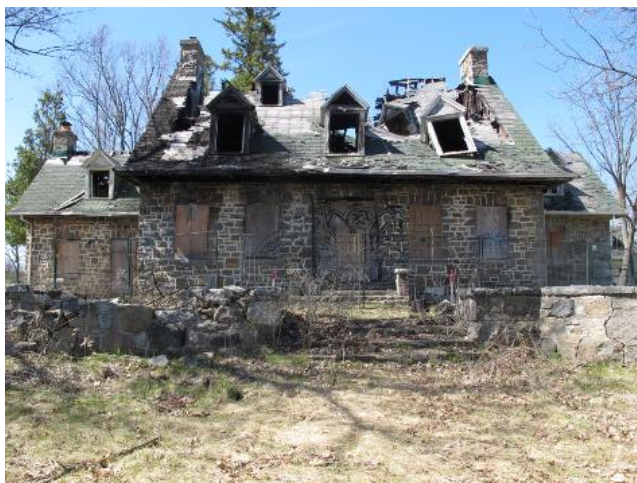
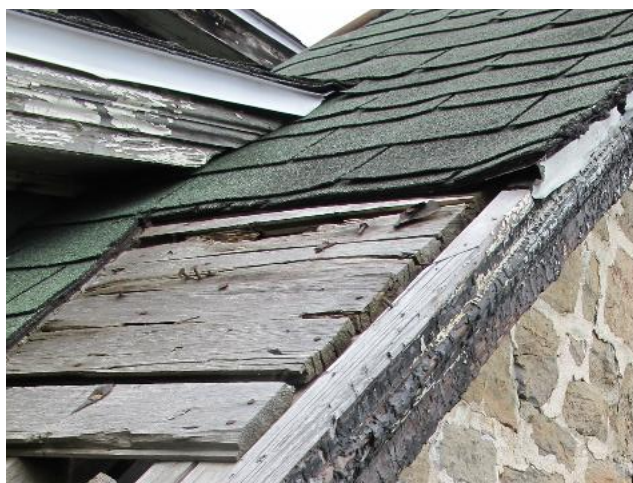
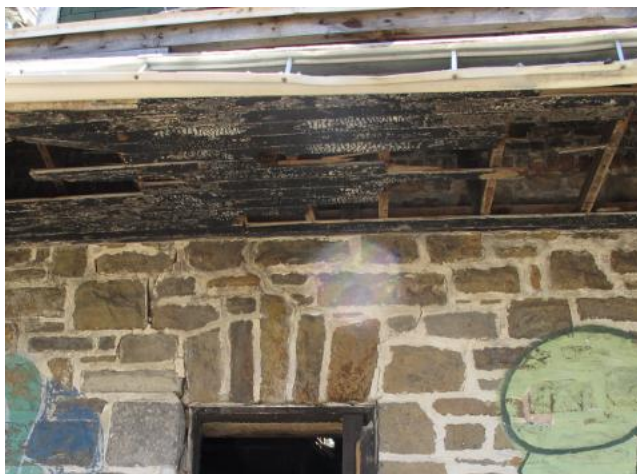
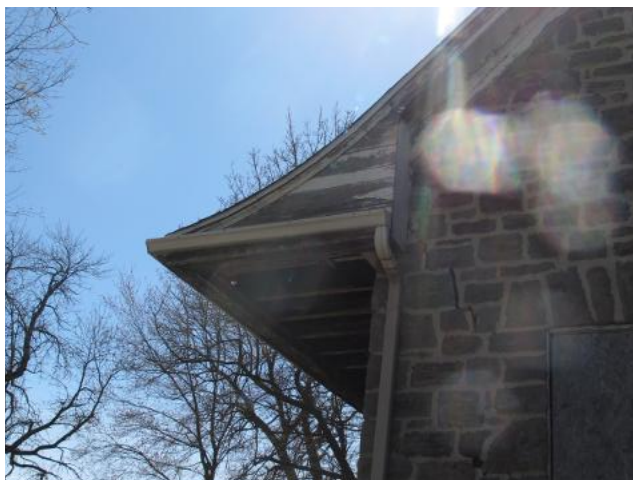
La toiture, tout comme sa charpente, a été fortement endommagée par l'incendie de 2012, autant au niveau du revêtement en bardeaux d'asphalte que de la structure de ses débords. Les lucarnes sont aussi en trop mauvais état pour être récupérées. Les vestiges permettent toutefois de documenter suffisamment ces éléments.

Façade avant, 2019

Platelage et revêtement de bardeaux d'asphalte, 2019

Sous-face du débord de toit, 2019

Débord de toit, 2019

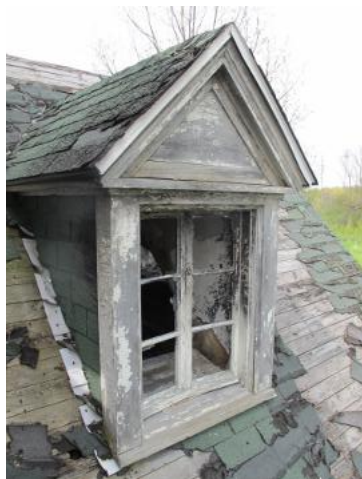
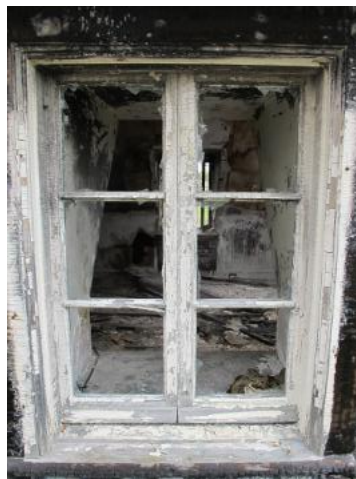
Lucarne, 2019

Fenêtre d'une lucarne, 2014

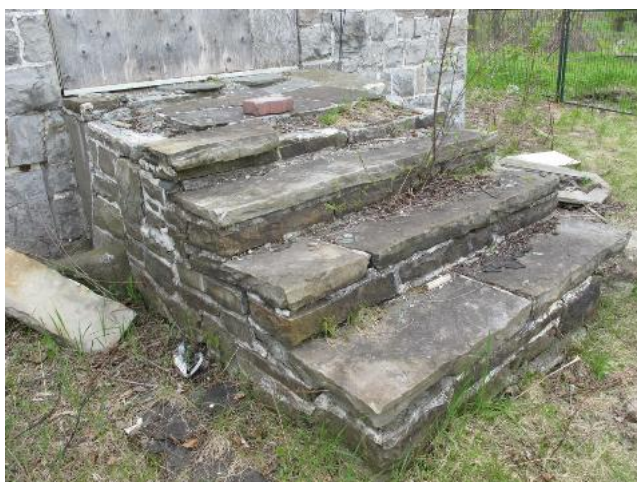
Les escaliers en pierre des diverses entrées du bâtiment sont généralement en mauvais état. Si celui arrière, au nord, est irrécupérable, les autres pourraient toutefois être solidifiés.

Escalier de l'entrée est, 2019
